PROGRAMME 2018-2022 DE TRAVAUX SUR LE MERLANCON ET SES AFFLUENTS, LE MERLANCON DE ROQUEFORT À AUBAGNE

DOSSIER DE DECLARATION D'INTERÊT GENERAL ET AUTORISATION LOI SUR L'EAU

Décembre 2017

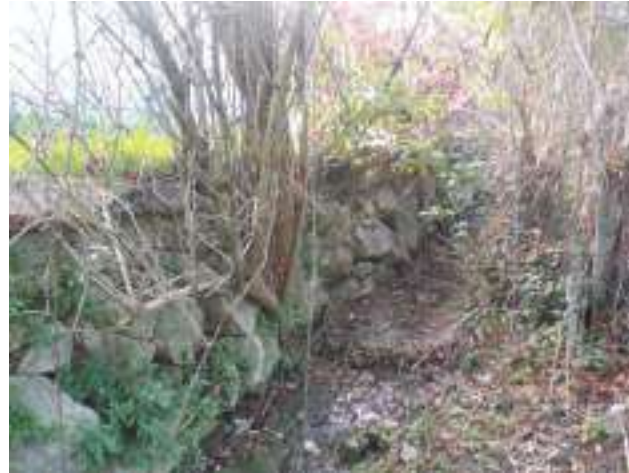
Photographies du secteur lors de la prospection

Commentaire : Nombreux déchets. Aménagement mur photos (68 et 69). Substrat composé d'une croute de chaux. Secteur embroussaillé entre pts GPS 47 et 48 et entre pts GPS 56 et 57, à dégager. Secteur canalisé entre pts GPS 61 et la route du stade.

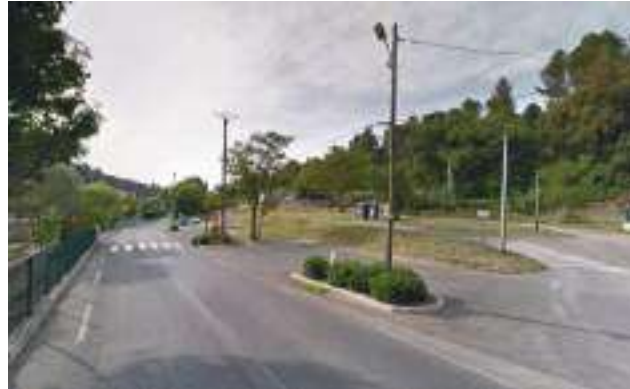
Photographies du secteur lors de la prospection

Commentaire : Secteur couvert jusqu'à la confluence avec le Merlançon

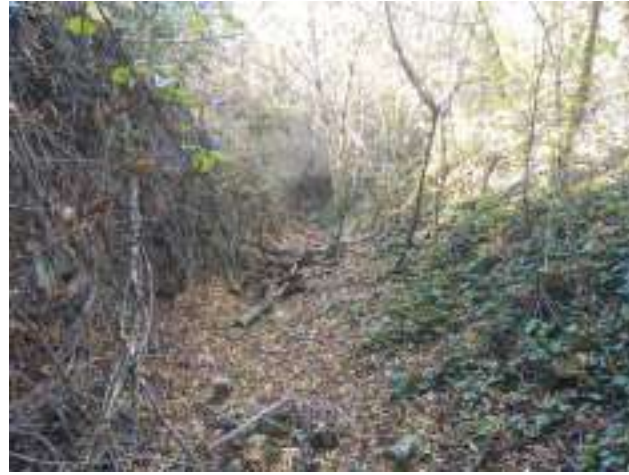
Photographies du secteur lors de la prospection

Commentaire : Nombreux déchets en partie aval, à entretenir. Colmatage des ouvrages par les limons.

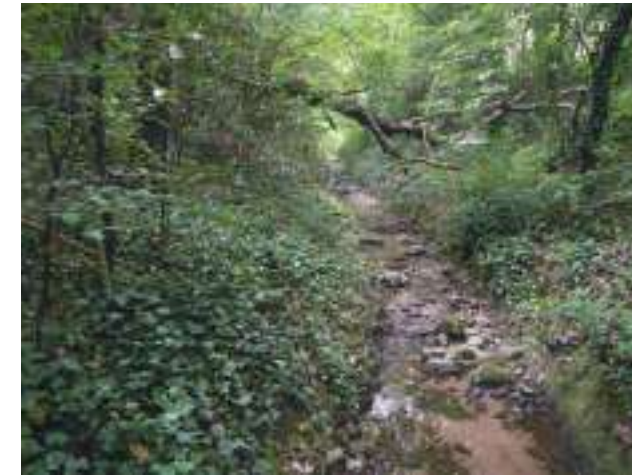
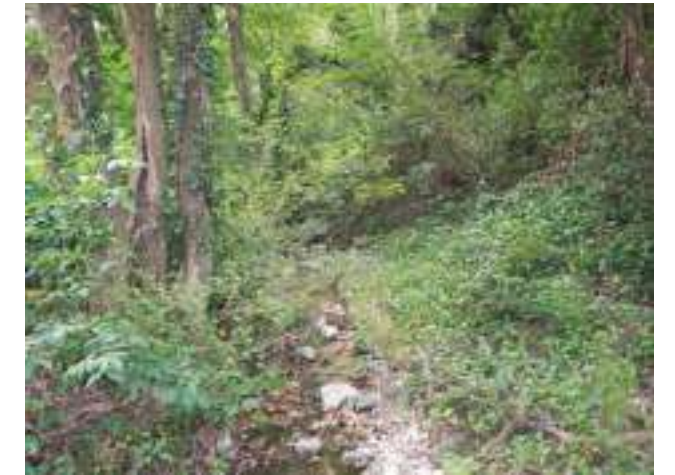
Photographies du secteur lors de la prospection

Commentaire : Présence d'arbres tombés ainsi que d'encombres de branchages à l'amont de la chute (GPS 017) mais absence d'enjeux à l'aval proche

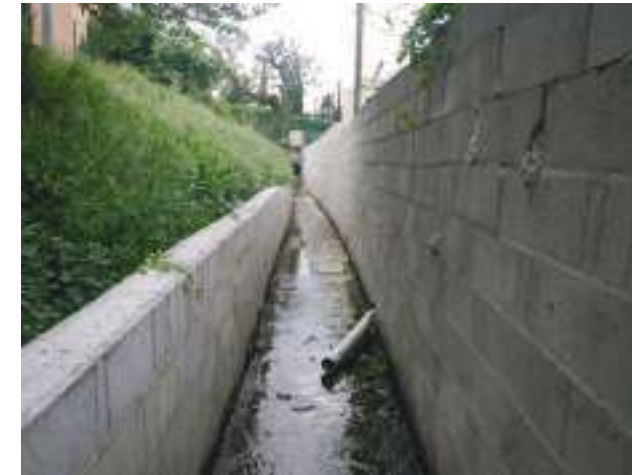
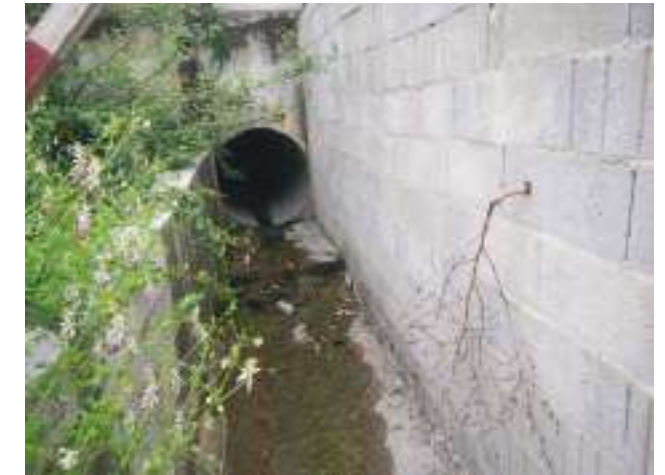
Photographies du secteur lors de la prospection

Commentaire : Tronçon couvert dans la traversée de la ville

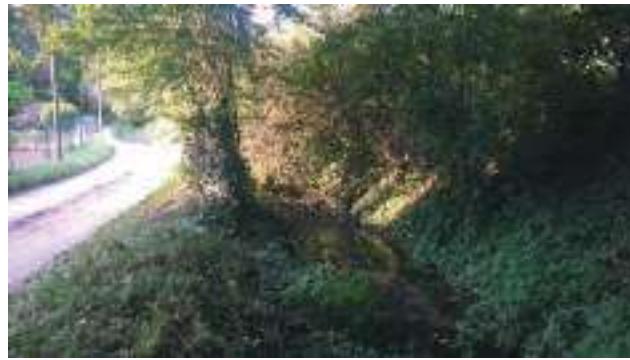
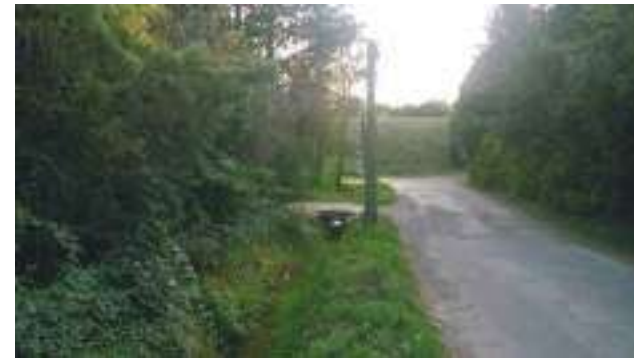
Photographies du secteur lors de la prospection

Commentaire : En eau toute l'année. Vu 1 rat noir. Berge amont RD artificielle en remblais (chemin au même niveau). Ensablement à l'aval le lg autoroute, prolifération hélophytes sur ~100 m au niveau du coude
