PROGRAMME 2018-2022 DE TRAVAUX SUR LE MERLANCON ET SES AFFLUENTS, LE MERLANCON DE ROQUEFORT À AUBAGNE

DOSSIER DE DECLARATION D'INTERÊT GENERAL ET AUTORISATION LOI SUR L'EAU

Décembre 2017

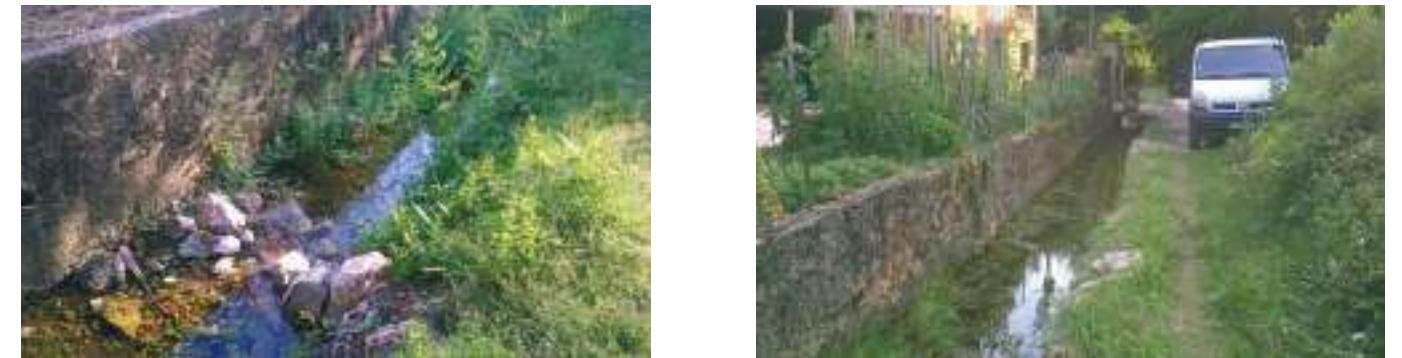
Ouvrage **OU417** FICHE OUVRAGE Point GPS **08/07/2015_473**

Commentaire général : Globalement assez peu impactant du fait de la proximité de la résurgence (échauffement de l'eau)

Impact écologique: discontinuité biologique	Impact hydromorphologique: augmentation de la ligne d'eau
--	--

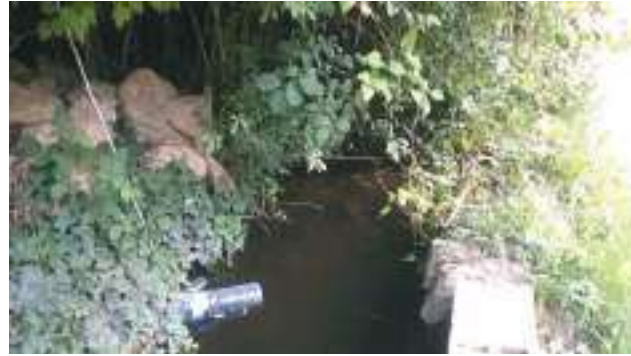
Commentaire général : ennoiment de la buse en amont immédiat

Impact écologique: **discontinuité biologique** Impact hydromorphologique: **augmentation de la ligne d'eau**
