PROGRAMME 2018-2022 DE TRAVAUX SUR LE MERLANCON ET SES AFFLUENTS, LE MERLANCON DE ROQUEFORT À AUBAGNE

DOSSIER DE DECLARATION D'INTERÊT GENERAL ET AUTORISATION LOI SUR L'EAU

Décembre 2017

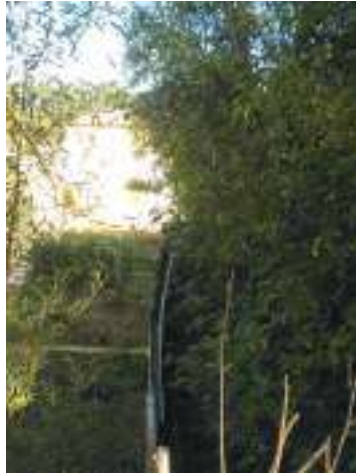
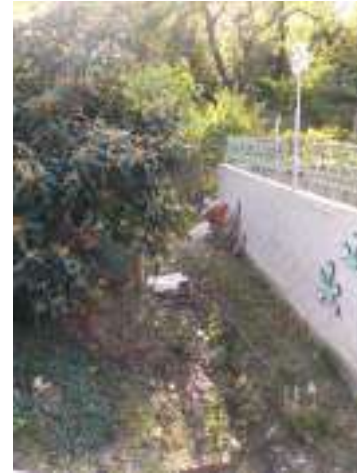
Commentaire : Aménagement d'un jardin dans le lit du cours d'eau en amont du pont D7.

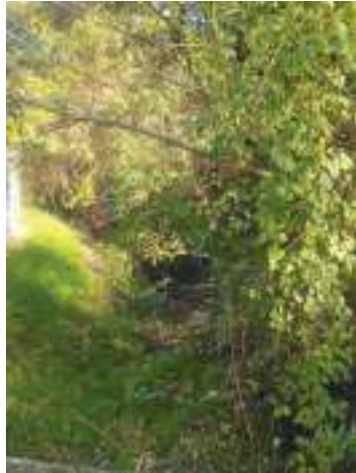
Commentaire : Nombreux déchets. Aménagement mur photos (68 et 69). Substrat composé d'une croute de chaux. Secteur embroussaillé entre pts GPS 47 et 48 et entre pts GPS 56 et 57, à dégager. Secteur canalisé entre pts GPS 61 et la route du stade.

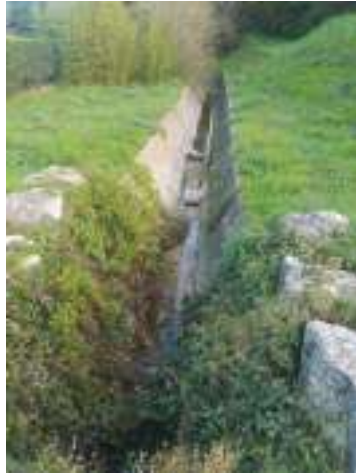
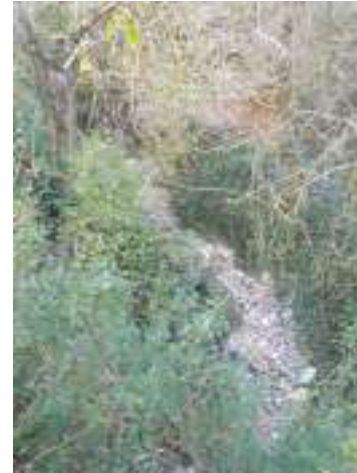
Commentaire : Buse entre pts GPS 64 et 65. Buse entre pts GPS 66 et 67.

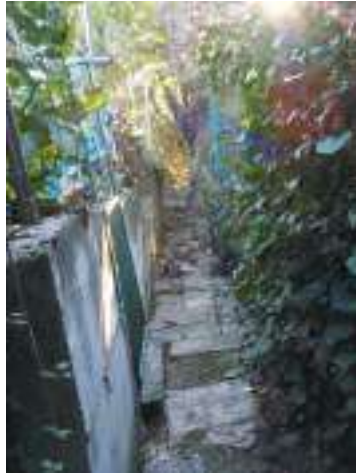
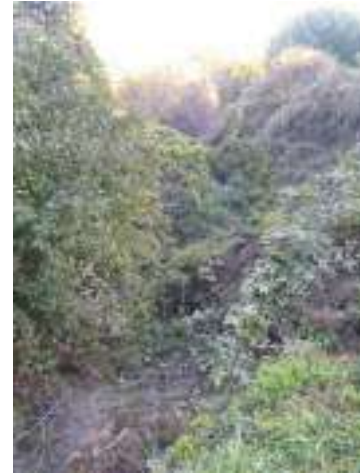
Commentaire : DSCN0009-10-13-18. Secteur embroussaillé entre pts GPS 29 et 30, à entretenir. Pts GPS 24 et 25 : pb d'inondation, colmatage des grilles et buse lors des pluies, revoir ouvrage. Canalisé entre pts GPS 24 et 26.

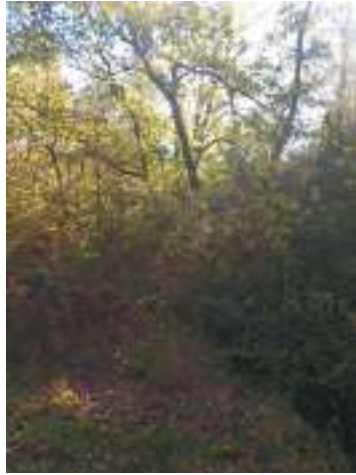
Commentaire : Nombreux déchets en partie aval, à entretenir. Colmatage des ouvrages par les limons.

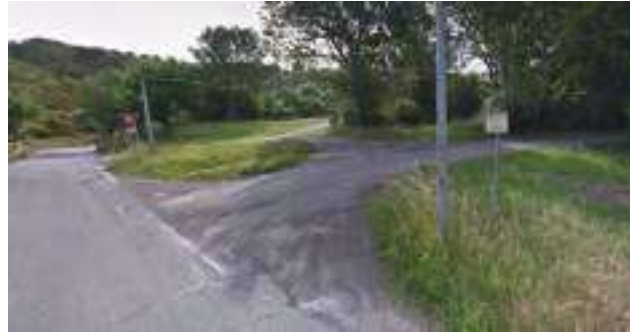
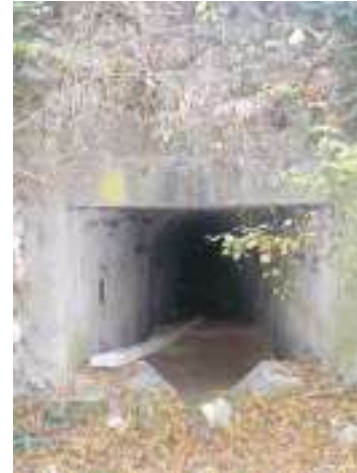
Commentaire : Secteur couvert jusqu'à la confluence avec le Merlançon

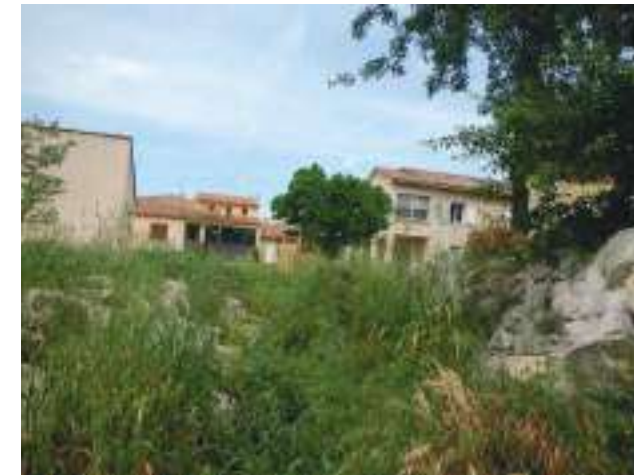
05/05/2015_971

Impact écologique: **discontinuité biologique**Impact hydromorphologique: **modification du régime hydraulique**

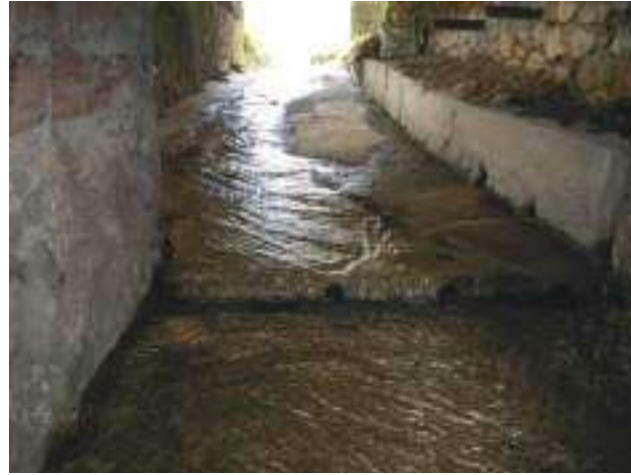
Impact écologique: **discontinuité biologique** Impact hydromorphologique: **modification du régime hydraulique**

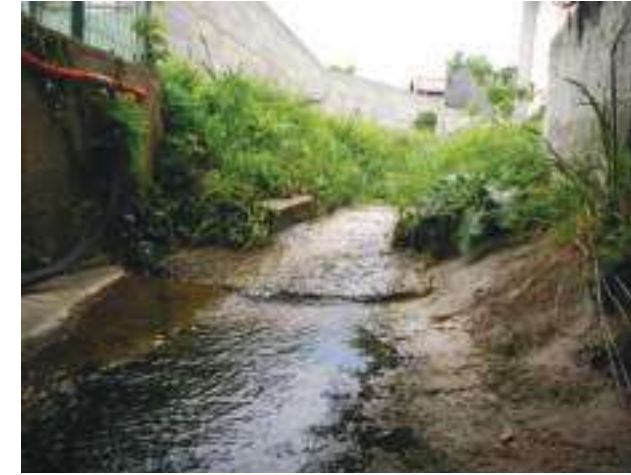
Impact écologique: **discontinuité biologique** Impact hydromorphologique: **modification du régime hydraulique**

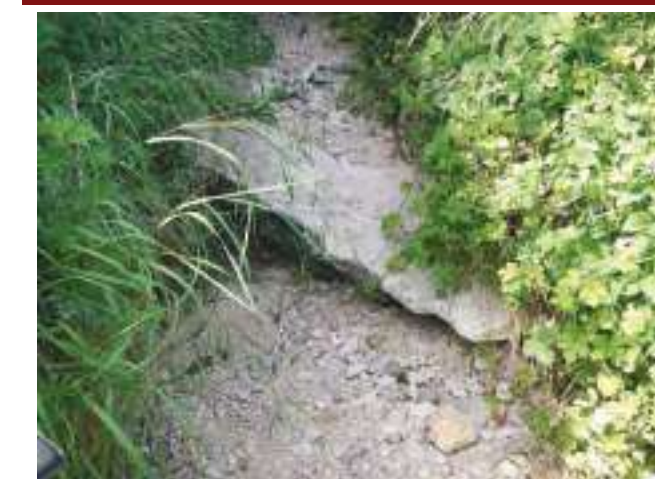
05/05/20 15_993

Impact écologique: **discontinuité biologique** Impact hydromorphologique: **aucun**

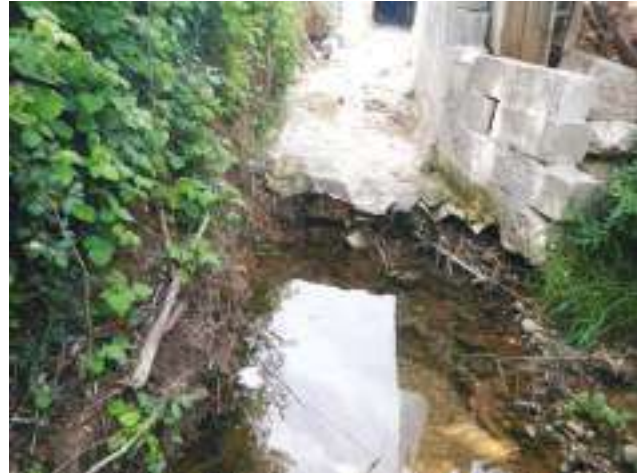
Impact écologique: discontinuité biologique	Impact hydromorphologique: modification du régime hydraulique
--	--

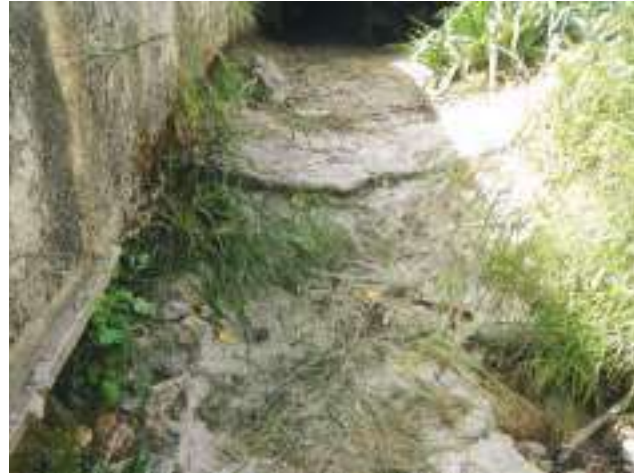
Impact écologique: discontinuité biologique	Impact hydromorphologique: augmentation de la ligne d'eau
--	--

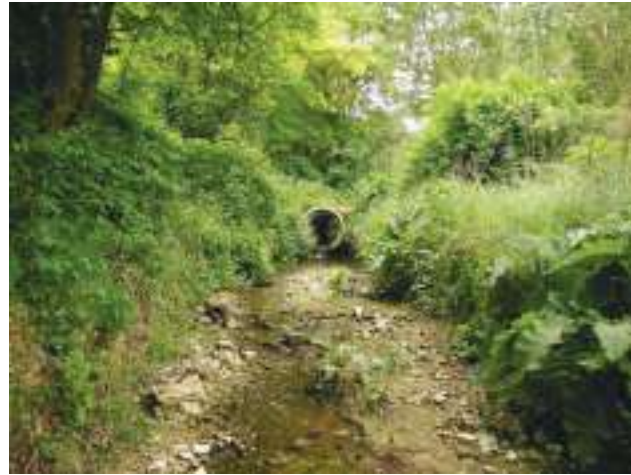
Impact écologique: **discontinuité biologique** Impact hydromorphologique: **perturbation du transport sédimentaire**

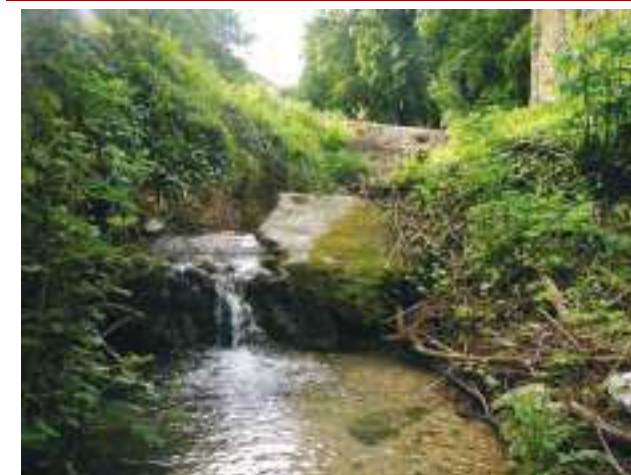
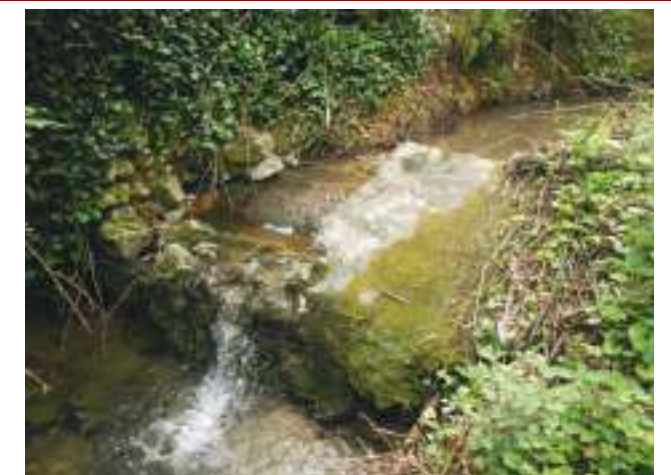
Impact écologique: **discontinuité biologique** Impact hydromorphologique: **modification du profil en long et/ou en travers**

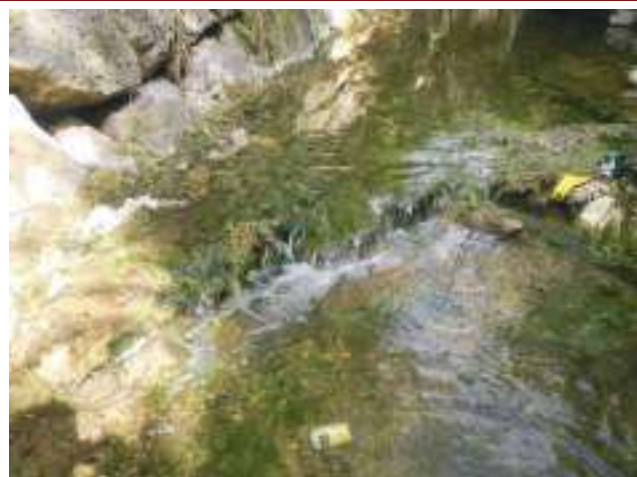
Impact écologique: discontinuité biologique	Impact hydromorphologique: aucun
--	---

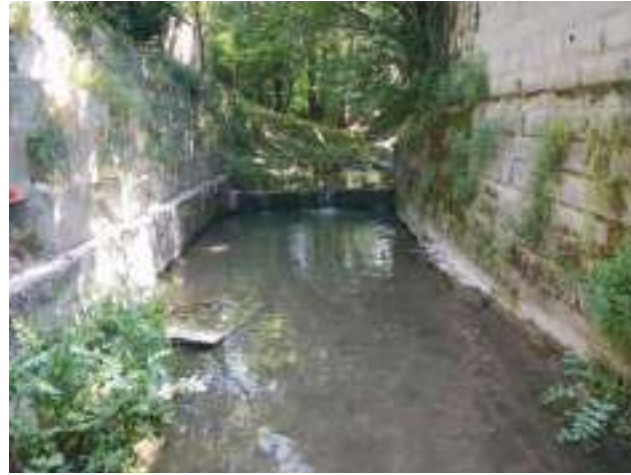
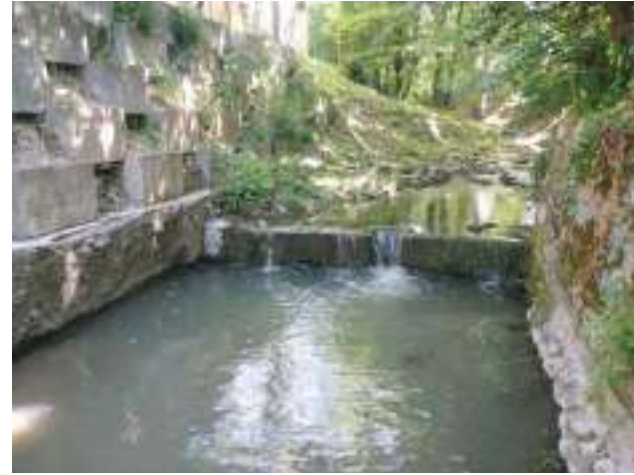
Impact écologique: **discontinuité biologique** Impact hydromorphologique: **augmentation de la ligne d'eau**

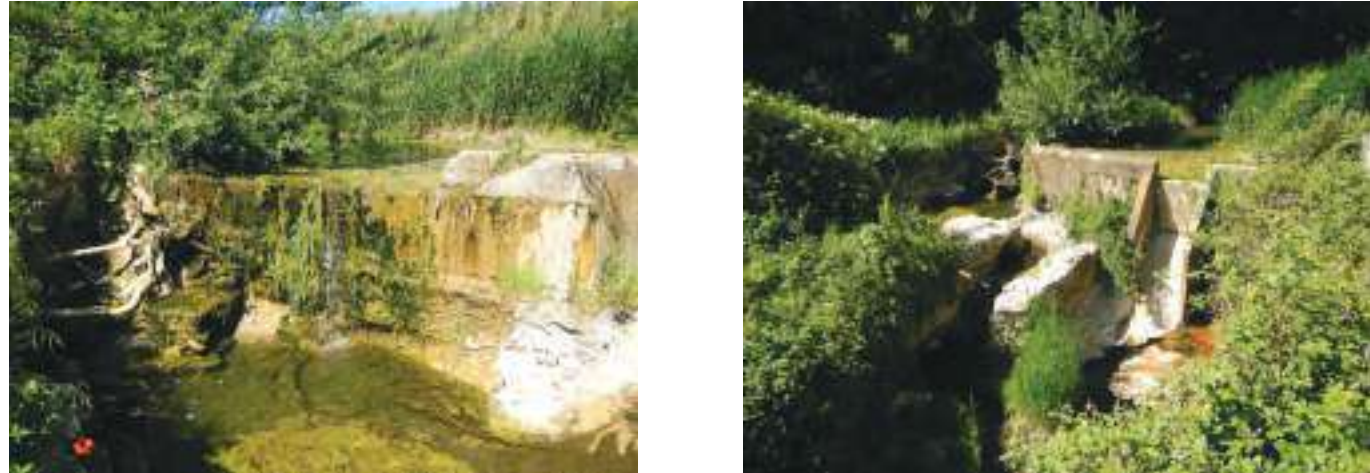
Impact écologique: **eutrophisation** Impact hydromorphologique: **modification du régime hydraulique**

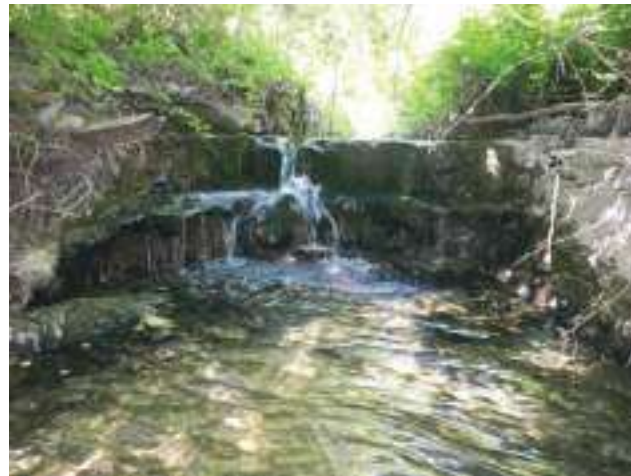
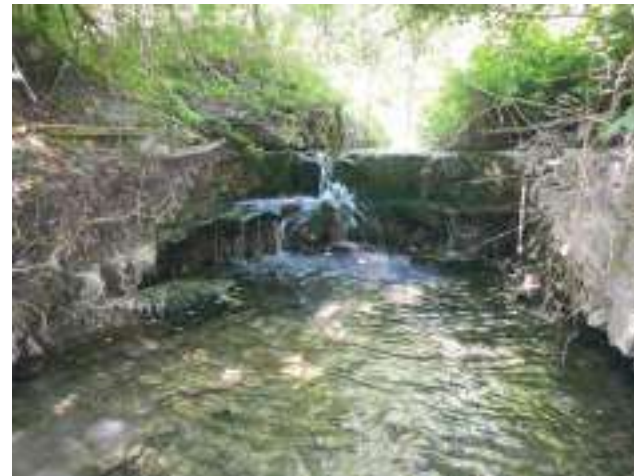
Impact écologique: **discontinuité biologique** Impact hydromorphologique: **augmentation de la ligne d'eau**

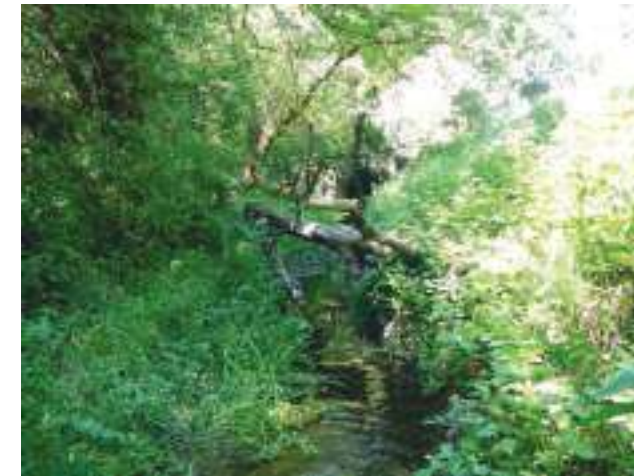
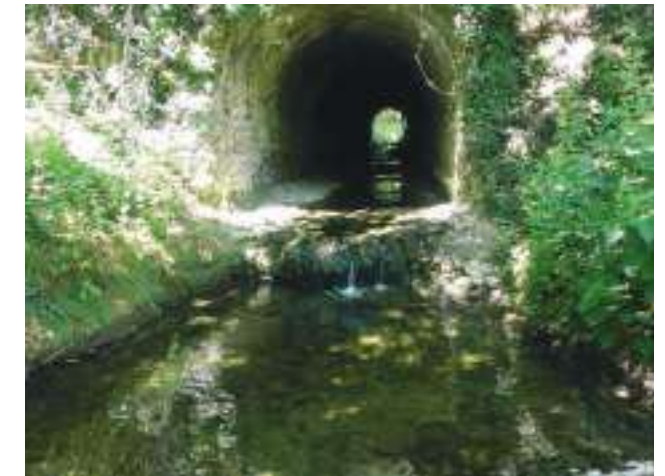
Impact écologique: **discontinuité biologique** Impact hydromorphologique: **augmentation de la ligne d'eau**

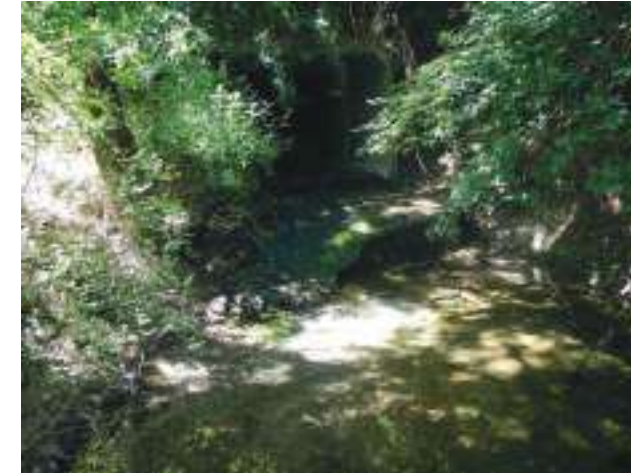
Impact écologique: discontinuité biologique Impact hydromorphologique: augmentation de la ligne d'eau

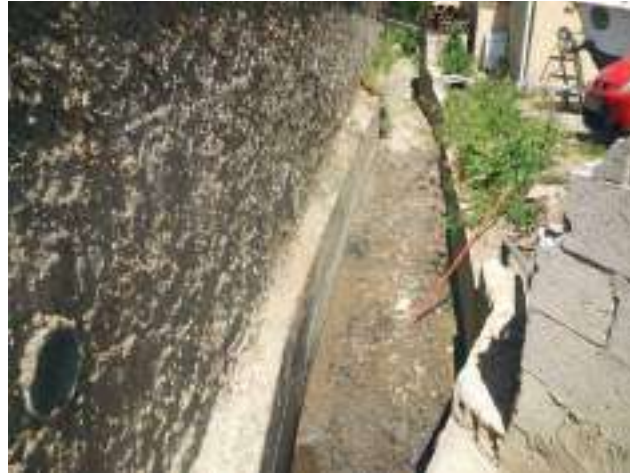
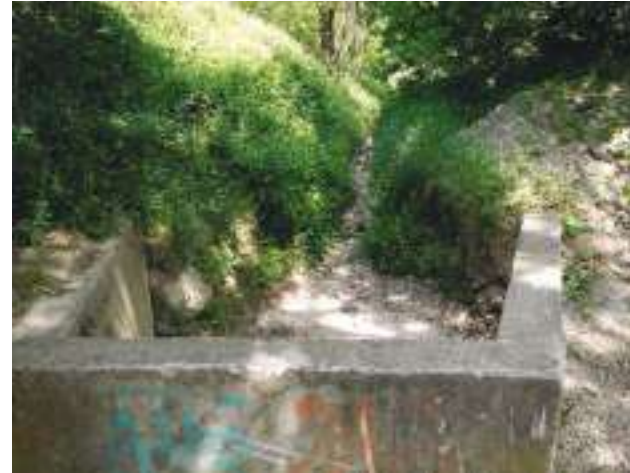
Commentaire : Secteur au lit mineur très anthropisé circulant souvent en pied de murets/façades

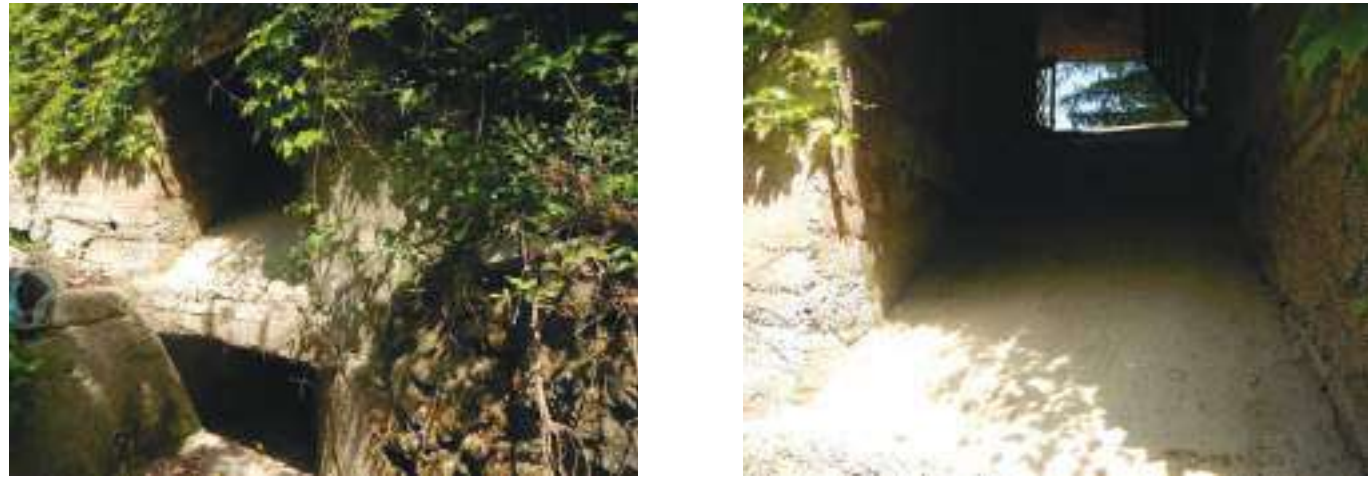
06/05/2015_087

Commentaire général : Buse en dessous bouchée. Surverse. Pb d'inondation associé à l'amont.

Impact écologique: eutrophisation	Impact hydromorphologique: perturbation du transport sédimentaire
--	--

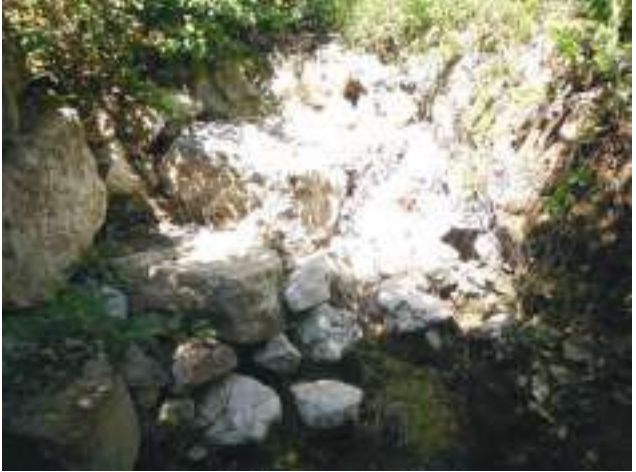
Secteur		Etat des lieux et diagnostic							Cours d'eau	
TON03		FICHE OUVRAGE							Tonneau	
Ouvrage									Point GPS	
OU071M									06/05/2015_096

- EL97 , enrochement (élément fixe) construit en blocs et utilisé en tant que déversoir à paroi verticale										
<i>Caractéristiques</i>										
Etat: entretenu Fonctionnel: oui Travaux:										
Dimensions (Longueur x Largeur x Hauteur de chute): 4 m x 2 m x 1 m Nombre d'éléments similaires										
Remarques:										
<i>Franchissabilité de l'ouvrage</i>										
Dispositif de franchissement aucun			Anguille		Salmonidés		Brochet		Canoë	
			impossible		impossible		impossible		impossible	
<i>Administratif</i>										
Propriétaire(s):										
Réglementation:			Côte retenue:			Utilisation de l'ouvrage:			Usage:	
Intérêt paysager et patrimonial:					Gestion de l'ouvrage:					
<i>Bief</i>										
Présence de bief: non Remou_longeur: m Comblement du bief:										
Remarques:										
<i>Impact</i>										
Impact écologique: discontinuité biologique			Impact hydromorphologique: modification du profil en long et/ou en travers

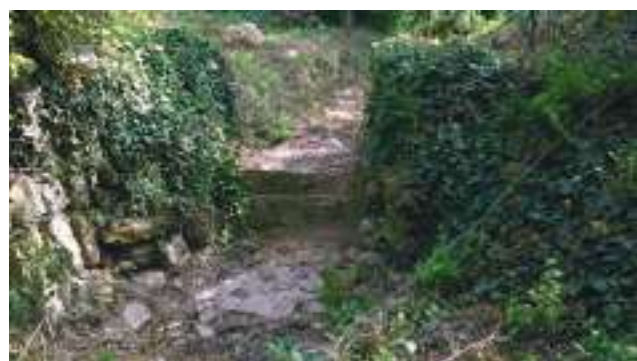
03/07/2015_408

Commentaire général : (assec lors de la prospection)

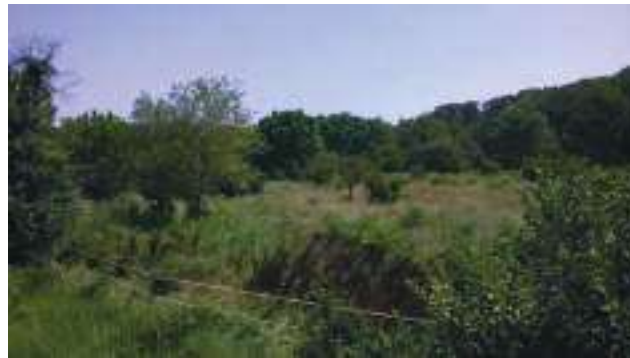
Commentaire : Disparition du lit mineur dans une prairie. Mais cours d'eau en assec une grande partie de l'année (?)

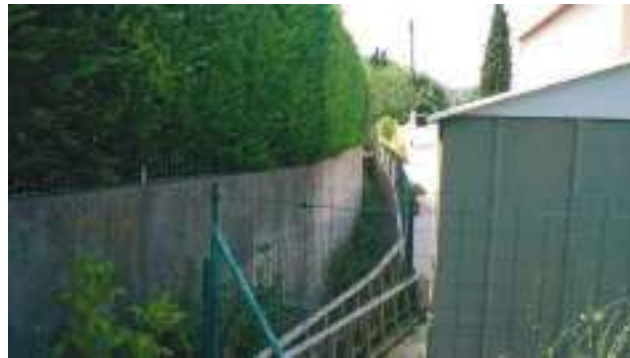
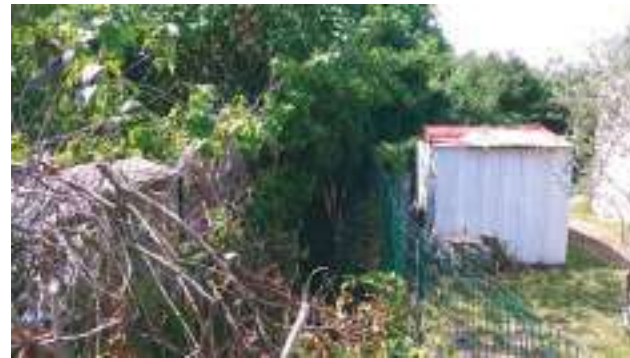
Commentaire : Prairie humide (probable) en RD, zone d'expansion de crue. Site du projet tramway et déviation dans cet espace en RD.

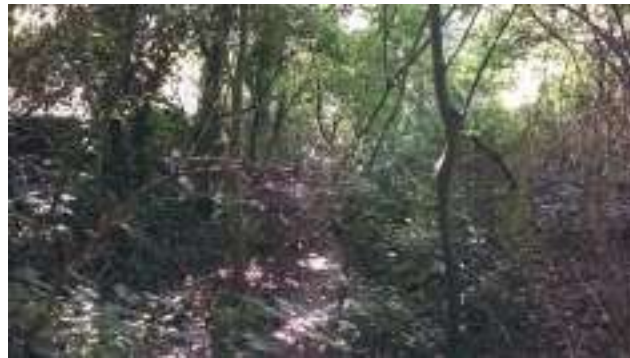
Commentaire : Quasi inaccessible

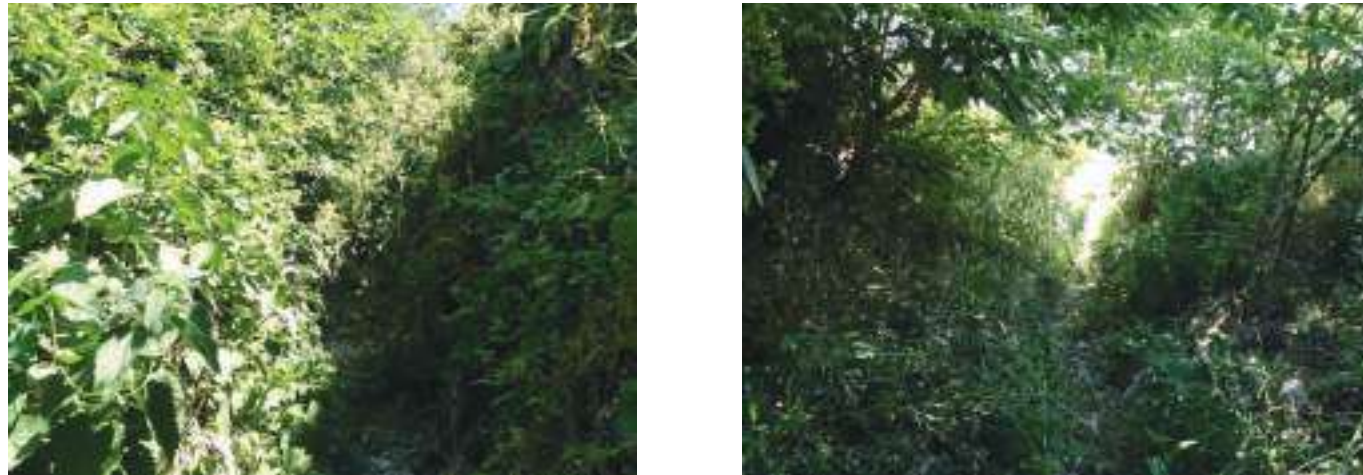
Commentaire : Tronçon à l'amont immédiat du passage du cours d'eau en souterrain. Linéaire cloisonné entre les habitations.

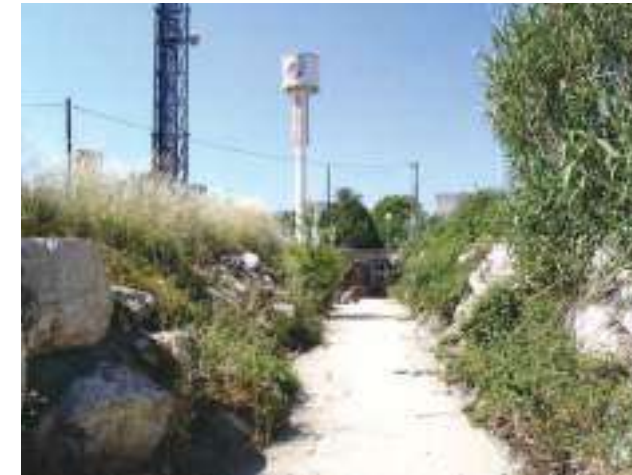
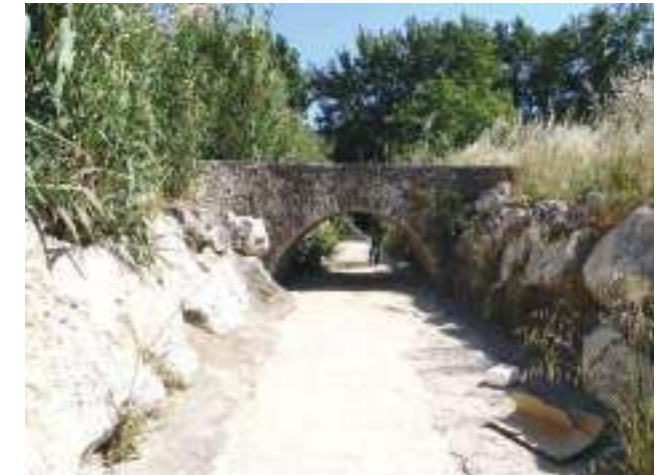
Commentaire : Tronçon bétonné en fond et sur berge. Etat écologique très dégradé

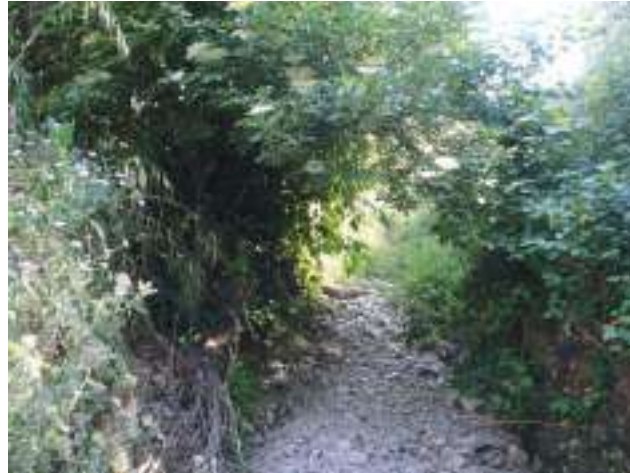
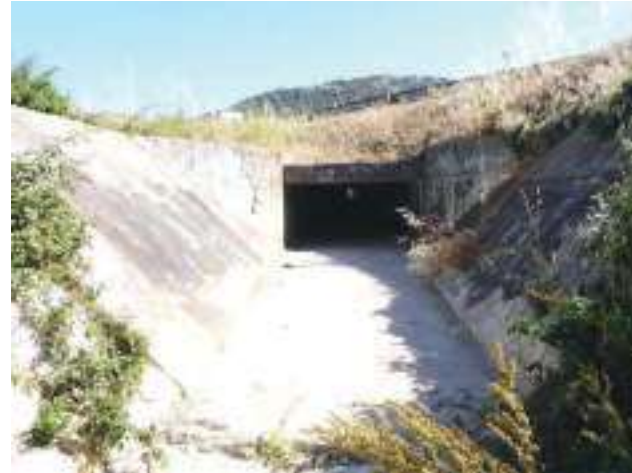
Commentaire : Tronçon incisé, abaissement du lit de 0,6 m en 15 ans selon riverain. Forte montée des eaux en crue avec transport de déchets provenant de l'amont

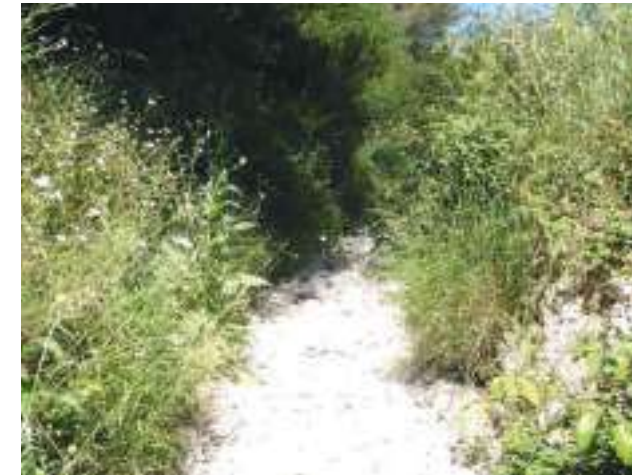
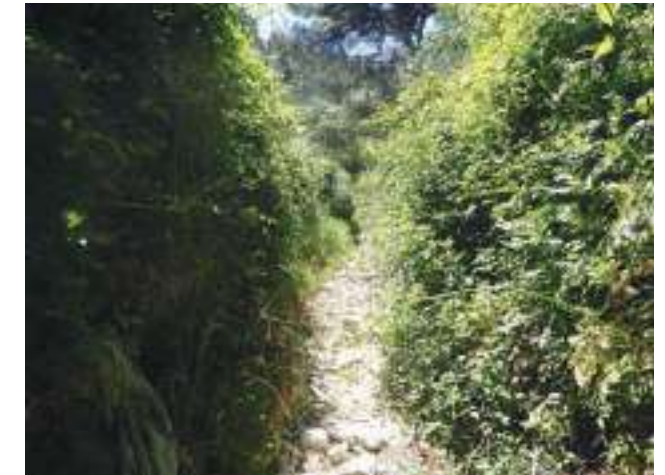
Commentaire : Tonçon incisé sur tout le linéaire. Embroussaillage important des berges. Attention particulière à avoir afin de limiter les bouchons hydrauliques liés à la végétation

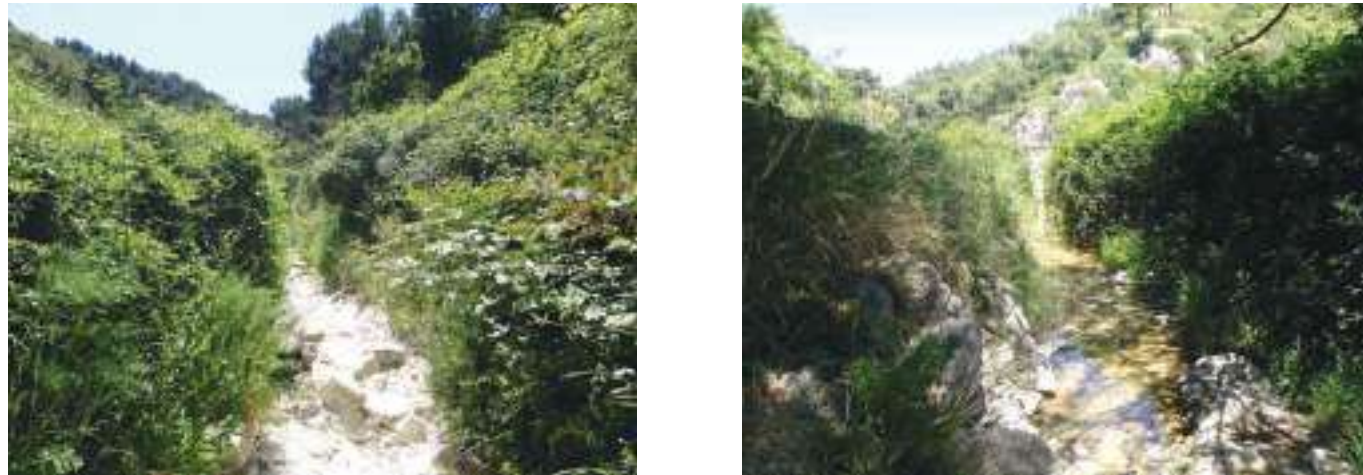
Commentaire : Tronçon discontinu partagé entre lit bétonné et lit naturel. Présence d'eau en amont du tronçon (0,5 cm). Comblement du lit sur l'amont du tronçon par des limons (H: 0,25m).

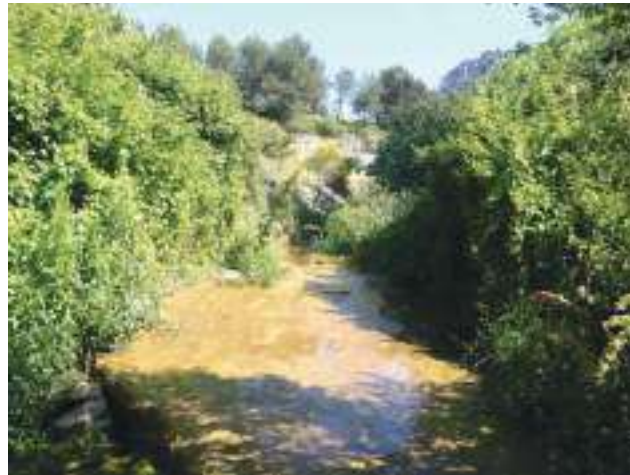
Commentaire : Tronçon à flanc de falaise en RG. Linéaire de CE en eau plus important sur l'amont du tronçon.

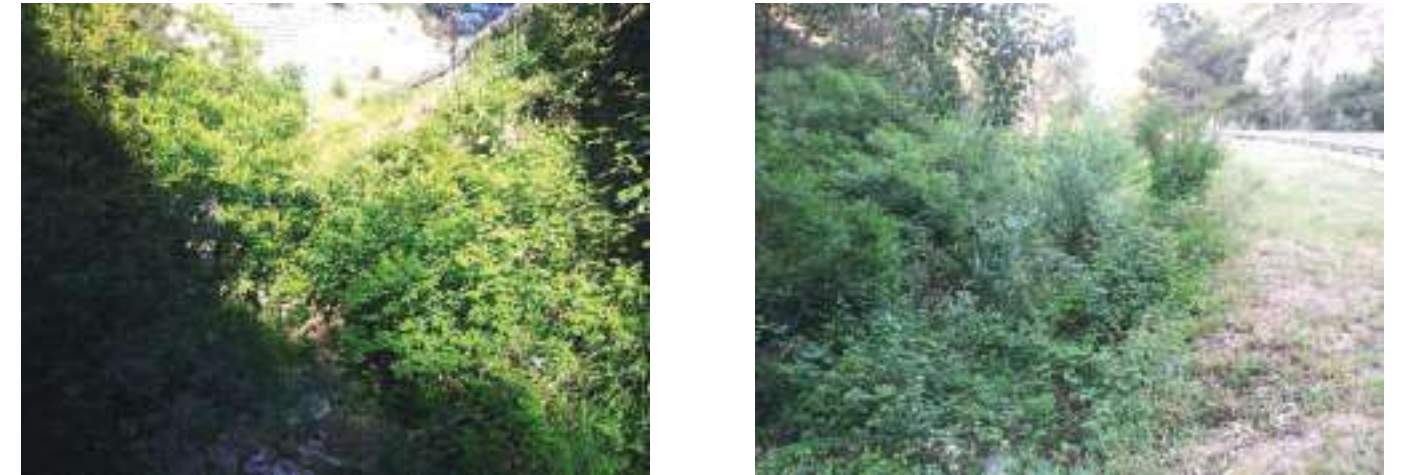
Commentaire : Tronçon en amont de la RD41e avec végétation abondante recouvrant totalement le lit

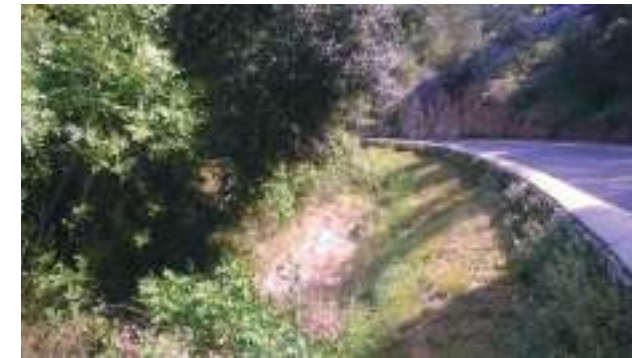
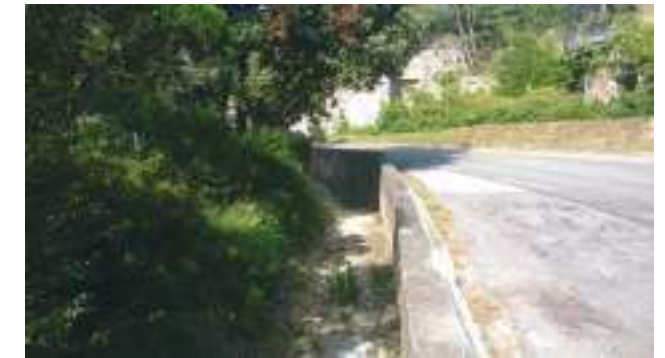
Commentaire : Talus en remblais en RG, régulièrement mur béton ; nombreux déchets ; fond de vallon plus frais à l'amont avec espèces mésophiles
